MAGNEETTIKUVAUS JA MAGNEETTIKUVAUKSEN LAADUN- VARMISTUS

Tuomas Leiviskä
Opinnäytetyö
Syksy 2016
Tietotekniikan koulutusohjelma
Oulun ammattikorkeakoulu

Opinnäytetyön nimi: Magneettikuvaus ja magneettikuvauksen laadunvarmistus

In this thesis quality control data from four magnetic imaging devices is examined retrospectively. The aim is to find if defects of the devices affect the quality control images by comparing the quality control data to maintenance history.

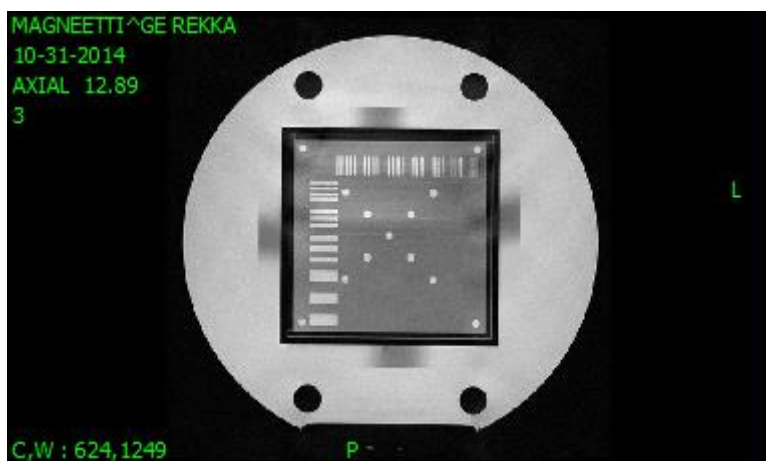
Rekkamagneetin kuvissa oli paljon artefakteja, jonka alkuperästä ei ollut tietoa. Artefakti on yleiskuvaus näkyvälle virheelle, joka ei ole todellinen. Kuvassa 17 nähdään kyseessä olevaa väreilyä.

KUVA 24 Rekkamagneettin kuvissa näkyvä väreily

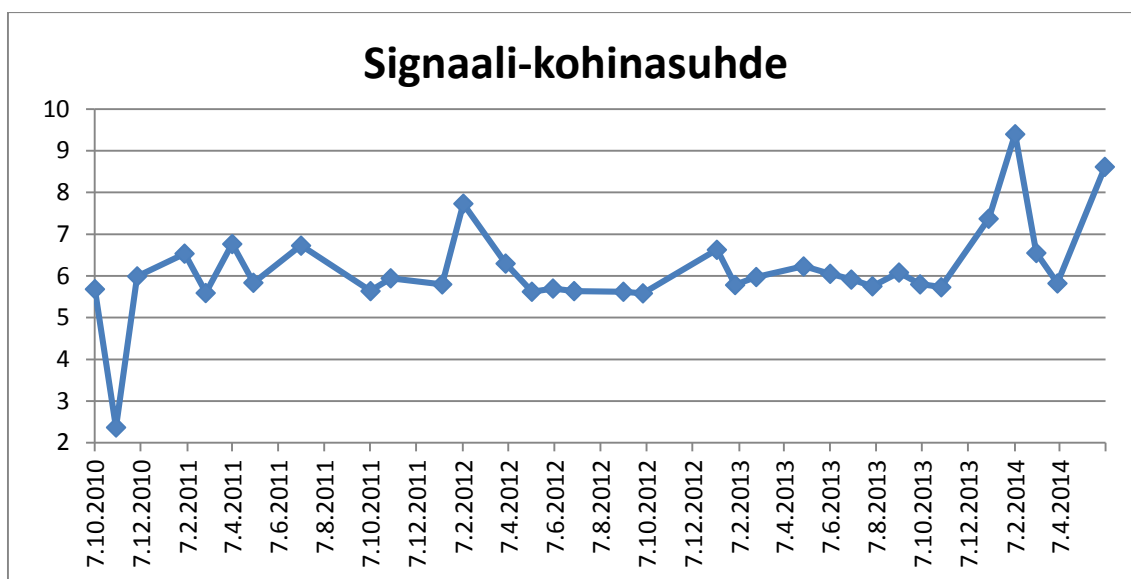
T1-kuvauksen signaali-kohinasuhteessa on nousuja ja laskuja lokakuusta 2010 lokakuuhun 2011. Sen jälkeen on muutama piikki. Helmikuun 2012 piikki voi selittyä 9.2. tehdyllä työpyynnöllä, jossa kerrotaan paineiden olleen nousussa. Tammi- helmikuussa on nousu. Helmikuussa on ollut työpyyntö, jossa on kerrottu laitteessa olevan paineistuksen kanssa ongelmia. Kuvassa 22 on esitetty T1-kuvauksen Signaali-kohinasuhde ajan funktiona.

KUVA 29 T1-kuvauksen signaali-kohinasuhde ajan funktiona

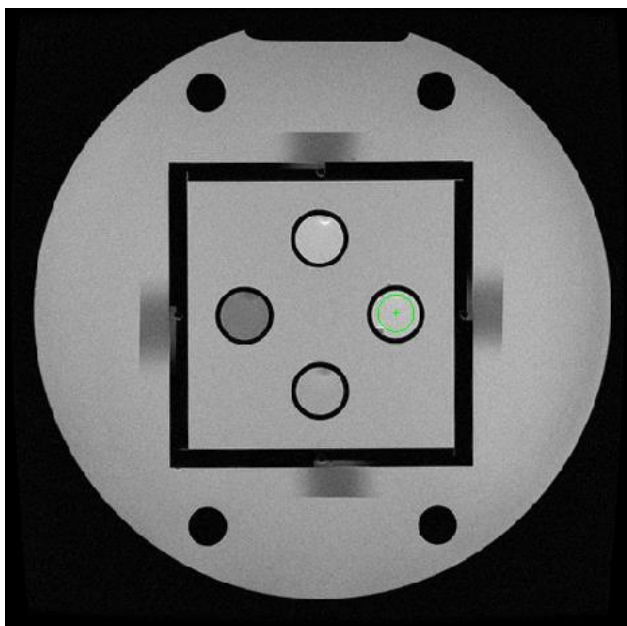
Harmaasävyissä on nousu lokakuun 2011 jälkeen, jonka jälkeen arvot pysyvä nousun jälkeisellä tasolla tuloksien loppuun asti. Marraskuussa 2010 on ollut pudotus, joka vaikutti erityisesti kohteeseen 3. Tuolloin kuvissa näkyy ilmakuplia, jotka selittävät pudotuksen. Kuvassa 23 näkyy ilmakuplat.

KUVA 30 Ilmakuplia mittauskohteissa

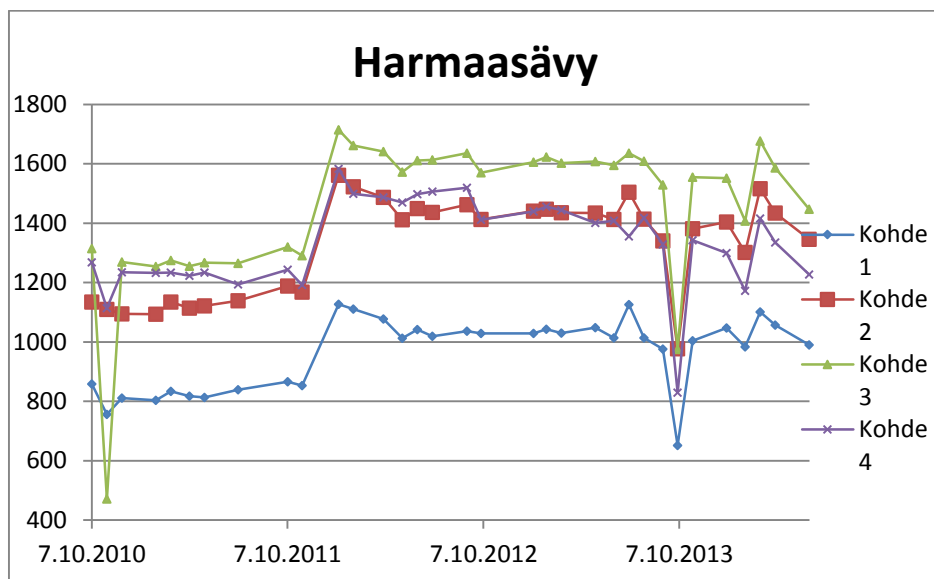
Elokuussa 2010 työhistorian mukaan heliumkompressori on sammunut ja joulukuussa kompressorin alta on löydetty nestettä. Lokakuussa 2013 oli pudotus. Tuolloin on ollut syyskuussa paineiden nousua ja lokakuun 21. päivä huonoja, rakeisia kuvia. Helmikuussa 2014 on tapahtunut pieni pudotus arvoissa, jonka jälkeen maaliskuussa on ollut piikki. Helmikuun puolessavälissä on ollut paineiden laskua. Kuvassa 24 on esitetty Twinspeedin T1-kuvauksen harmaasävyt ajan funktiona.

KUVA 31 Harmaasävyt T1-kuvauksen

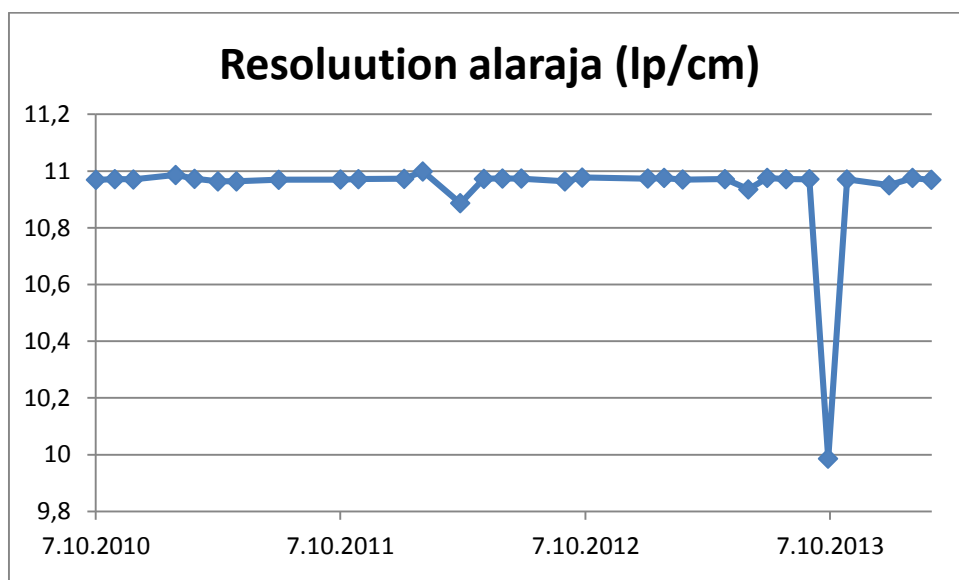
Resoluution alaraja-arvot pysyvät tasaisena lukuun ottamatta yhtä pientä pudotusta ja yhtä isompaa pudotusta. Ensimmäinen pudotus on huhtikuun 2012 kuvauksessa. Isompi pudotus tapahtui maaliskuun 2013 mittauksessa. Kuvassa 25 nähdään resoluution alarajan arvot ajan funktiona.

KUVA 32 Resoluution alarajan arvot ajan funktiona.

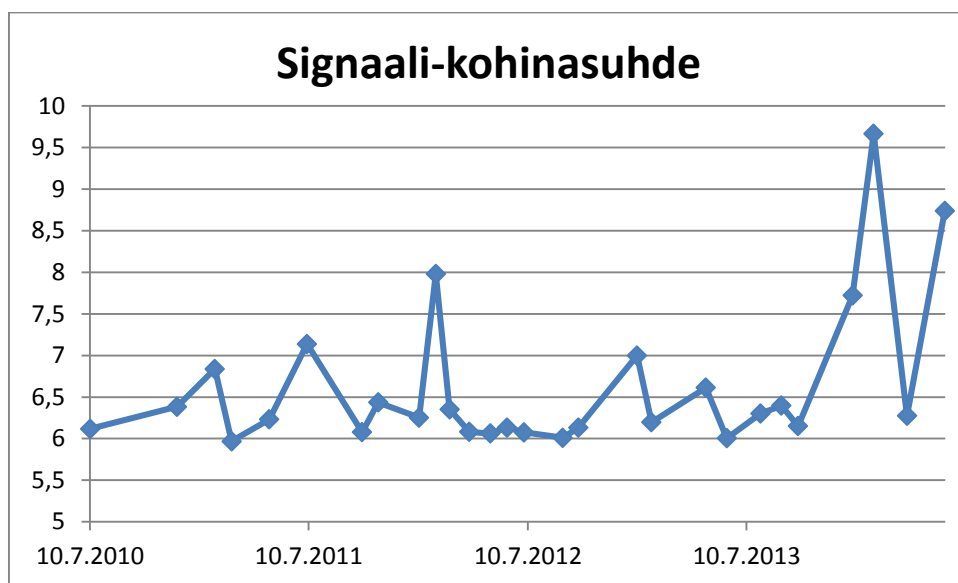
Kuvassa 17 on esitetty signaali-kohinasuhde ajan funktiona. T2-kuvauksen signaali-kohinasuhteessa on nousuja ja laskuja lokakuusta 2010 lokakuuhun 2011. Sen jälkeen on muutama piikki. Helmikuun 2012 piikkiä on pohdittu kappaleessa 5.1.1. Tammi- ja toukokuussa 2013 on noin 1 desibelin piikit. Maaliskuussa on ollut heliumkompressorissa ongelma, mutta se on korjattu jo toukokuuhun mennessä, joten se ei luultavasti vaikuta arvoihin. Tammi- helmikuussa on yhteensä noin 2 desibelin nousua. Helmikuun puolessavälissä on ollut ongelmia paineiden kanssa. Kuvassa 26 on esitetty signaali-kohinasuhde ajan funktiona.

KUVA 33 Signaali-kohinasuhde ajan funktiona

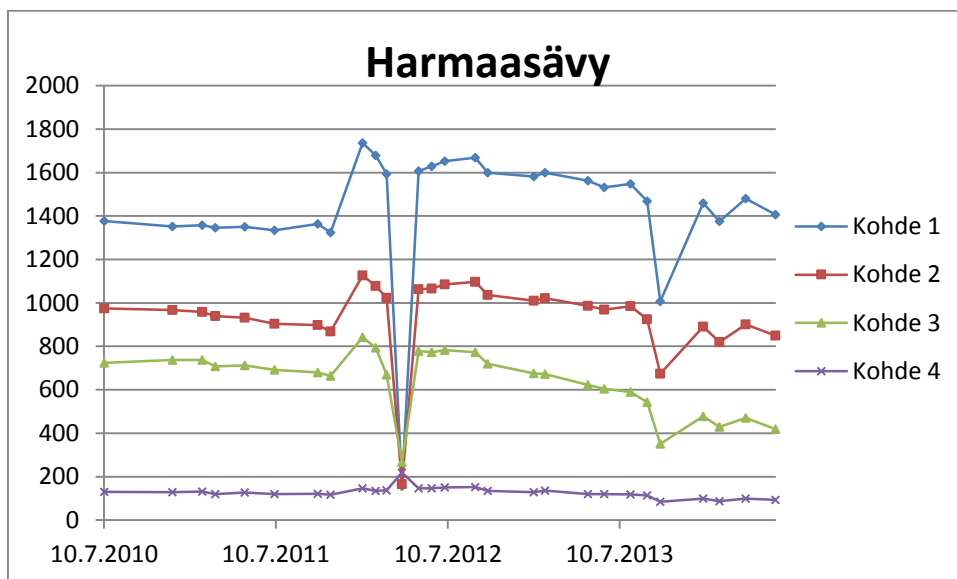
Myös T2-kuvauksien arvoissa tapahtuu nousu lokakuussa 2011. Huhtikuussa 2012 tapahtuu iso pudotus arvoissa. Huoltohistoriassa ei ole huoltopyyntöjä lähi-aikoina. Toinen pudotus tapahtuu lokakuussa 2013 samaan tapaan kuin T1-arvoissa. Kuvassa 27 on esitetty T2-kuvauksen harmaasävyn arvot ajan funktiona.

KUVA 34 Harmaasävyt ajan funktiona

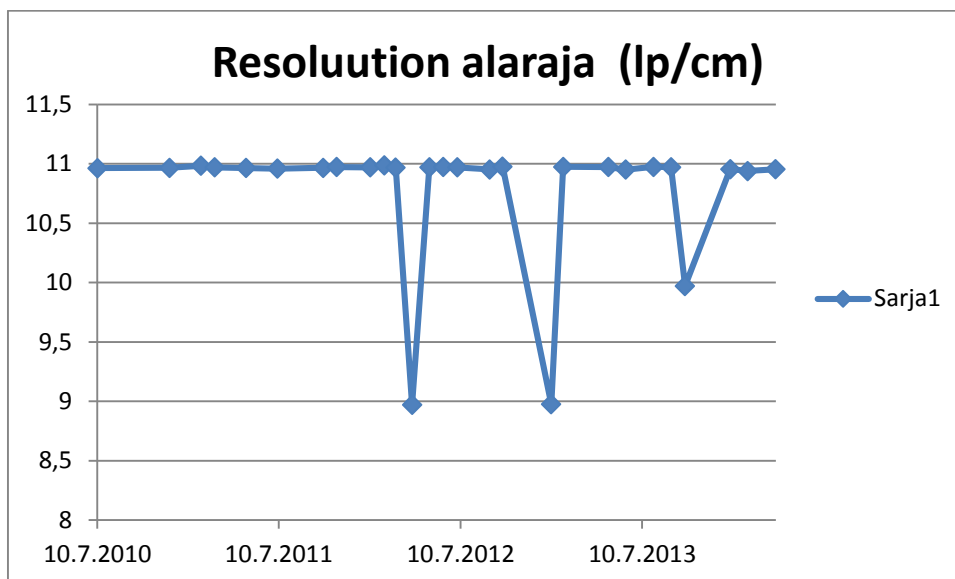
Rajaresoluutiossa kaksi pudotusta, jotka menevät alle 9:n. Nämä pudotukset ovat maaliskuussa 2012 ja tammikuussa 2013. Helmikuussa 2012 on ollut paineiden nousua. Myös T2-kuvauksen resoluution alarajassa on pudotus maaliskuussa 2013. Kuvassa 28 on esitetty resoluution alarajan arvot ajan funktiona.

KUVA 35 Resoluution alarajan arvot ajan funktiona.

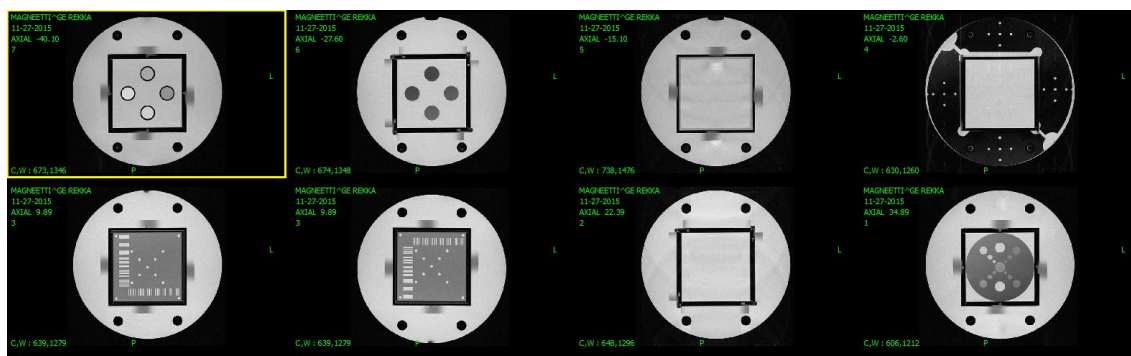
Rekkamagneetin laadunvarmistuskuvien analysoinnin ideana oli selvittää, näkyykö magneetin siirtäminen ja tiellä tapahtuva tärinä arvojen muutoksina ajan myötä. Signaalikohina suhteen kuvaajat olivat todella vaihtelevat. Osasta rekkamagneetin laadunvarmistuskuvia nähdään häiriöitä. Kuvassa 29 on 27.11.2015 otetut laadunvarmistuskuvat, joista ensimmäisen ja toisen rivin kolmansista kuvista nähdään häiriöitä.

KUVA 36 27.11.2015 otetut Rekkamagneetin laadunvarmistuskuvat.

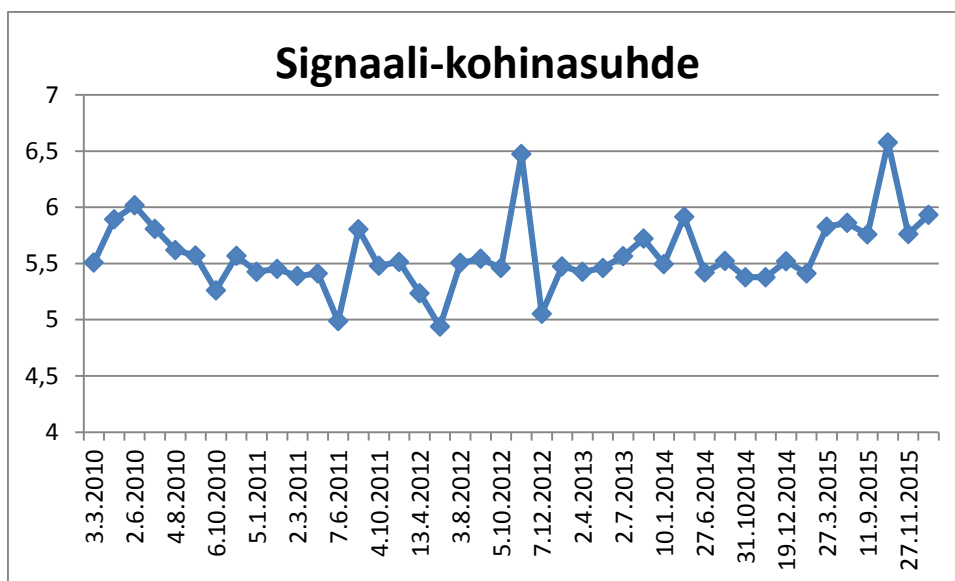
Signaali-kohinasuhteen isoimmat piikit olivat 2.11.2012 ja 30.10.2015. Arvot vaihtelevat paljon. 19.marraskuuta 2012 on tullut huoltoon ilmoitus kylmääpään viasta. Jäähdytysyksikkö ei toimi. Näillä on mahdollinen yhteys. Kuvassa 30 on esitetty rekkamagneetin T1-kuvauksen signaali-kohinasuhde.

KUVA 37 Rekkamagneetin T1-kuvauksen signaali-kohinasuhde ajan funktiona

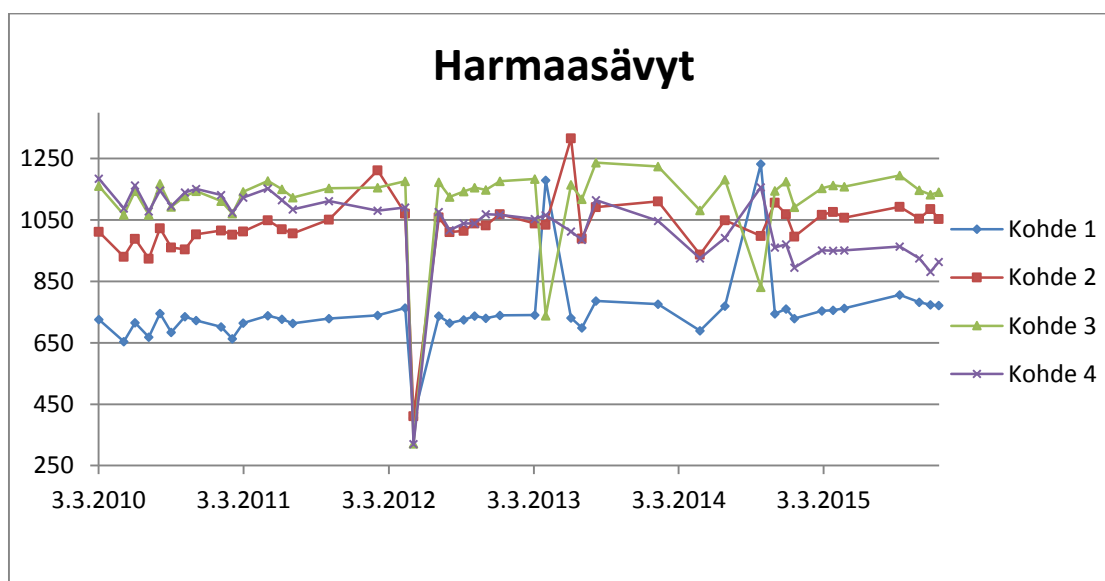
4.5.2012 otetuissa jokaisessa harmaasävyyn otannassa todella suuri pudotus. Kyseessä on ohjelman suorittama laskuvirhe. Artiscan näyttää arvot samoihin tasoihin kuin muut mittaukset, mutta nettisivulta ladatuissa arvoissa tämä pudotus jostain syystä näkyy. 2.4.2013 ja 26.9.2014 mittauspisteen 1 harmaasävyyn arvoissa on piikit, joissa nousua on noin 450 yksikköä. Toisessa mittauspisteessä oli kaksi piikkiä, joissa nousua oli 200–300 yksikköä. Kolmannessa mittapisteessä oli taas laskua arvoissa. 2.4.2013 ja 26.9.2014 on noin 300 yksikön piikit. 3.4.2013 on tehty huoltohistorian mukaan työpöytä, jossa kerrotaan pääkuvissa ja kaulakuvissa olleen diffuusiosarjoissa satunnaisesti häiriöitä. Neurovascular-kelassa on ollut vika. Kuvissa ei ollut mitään näkyvää syytä näille arvoille. Kuvassa 31 on T1-kuvauksen harmaasävyyn arvot ajan funktiona.

KUVA 38 Harmaasävyt ajan funktiona

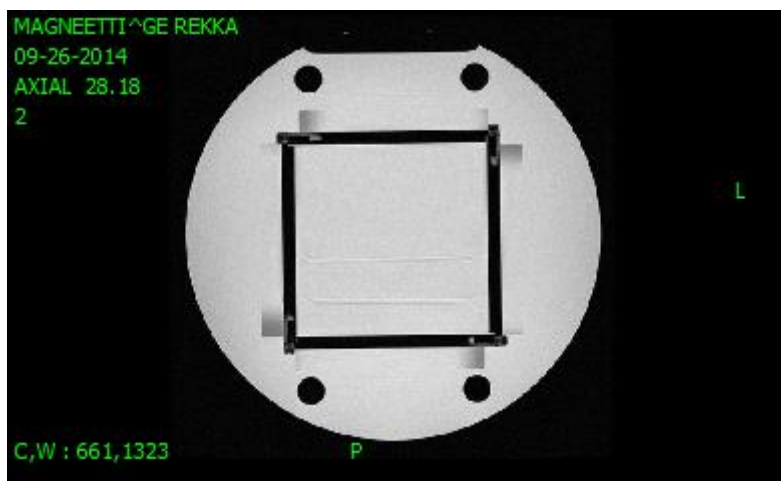
4.6.2013 ja 26.9.2014 otetuissa laadunvarmistuskuvissa on häiriöitä, joista on puhuttu aikaisemmin. Kuvassa 32 on syyskuun 2014 laadunvarmistuskuva, jossa nähdään neliön sisällä näitä häiriöitä.

KUVA 39 Rekkamagneetissa esiintyviä häiriöitä.

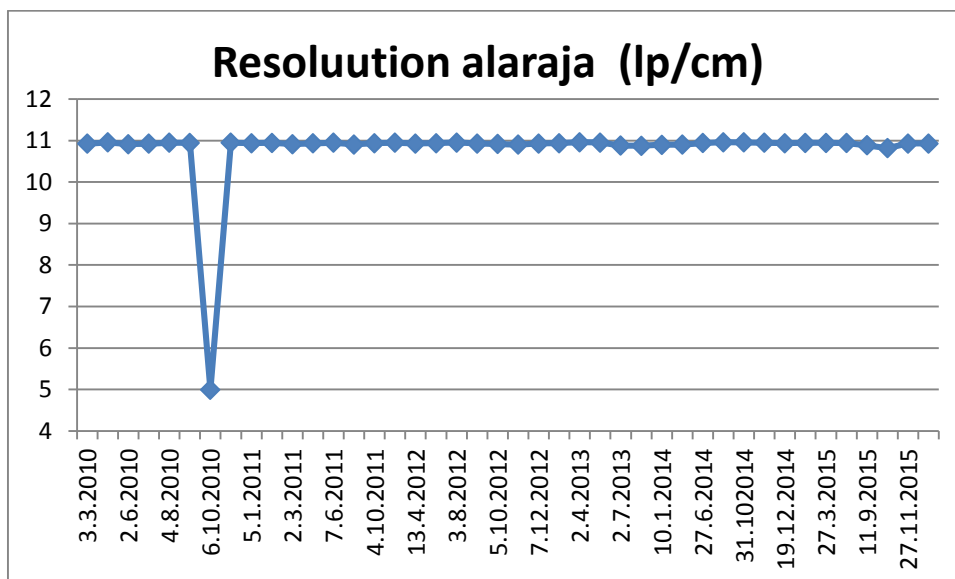
Alhaisen kontrastin erottelukyvyn mittauksen kuvissa vain 2 millimetrin syvyydestä otetusta resoluutiosta on 6 mm piikki 6.10.2010. 22.11.2010 huoltohistorian mukaan ongelmia heliumkompressorissa ja kylmäpäässä. Glykolia oli havaittu lattialla huollon yhteydessä.

Resoluution alarajassa on pudotus 6.10.2010. Lokakuun kuvissa on samanlaisia häiriöitä, joita näkyy kuvassa 32. Marraskuussa 2010 oli havaittu ongelmia heliumkompressorissa ja kylmäpäässä. Kuvassa 33 on esitetty Resoluution alarajan arvot ajan funktiona.

KUVA 40 Resoluution alaraja ajan funktiona

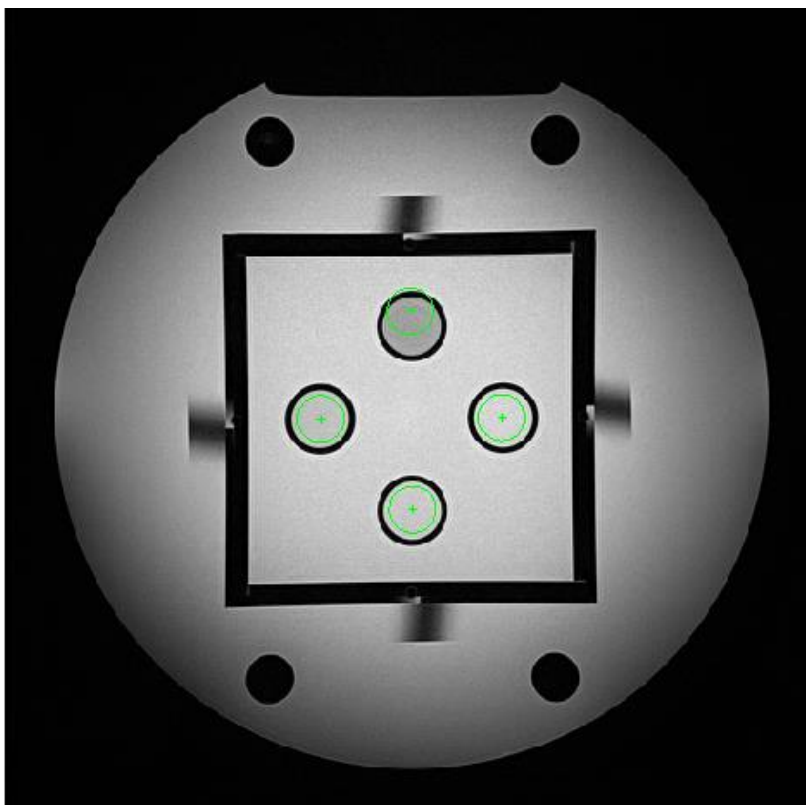
Harmaasävyissä helmikuusta kesäkuuhun 2011 on ollut korkeat arvot. Piikkejä harmaasävyjen arvoissa oli 4.8.2014 ja 6.7.2015. Molemmissa piikeissä kuva on väärin sijoittunut laskupisteisiin verrattuna, mikä selittää piikit. Kuvassa 36 näkyy virheellisesti sijoittunut kuva ja kuvassa 37 harmaa-arvot ajan funktiona.

KUVA 43 Väärin sijoittunut mittapiste 4.8.2014 tehdyssä mittauksessa.

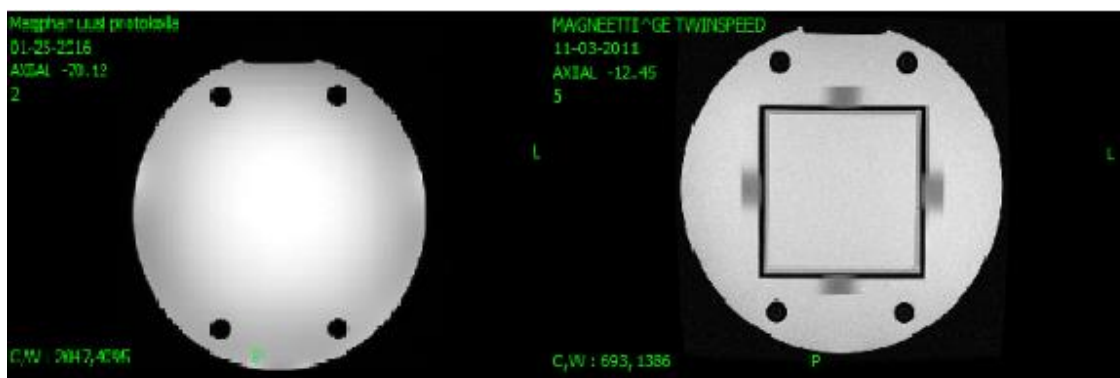
Geometristä vääristymää kuvaavissa mittauksissa on heittoja. Esimerkiksi levyn halkaisijan keskiarvon mittauksissa 3.10.2011, 3.9.2012, 13.1.2014, 2.3.2015, 1.6.2015, 6.7.2015 ja 3.8.2015 tulokset nousevat. Väärät tulokset selittyvät väärennaisen kuvan käytöstä. Kuvassa 38 on esitetty oikea ja väärä kuva.

KUVA 45 Oikea levyn halkaisijan keskiarvon laskemiseen käytetty kuva ja kuva, jota käytettiin virheellisesti

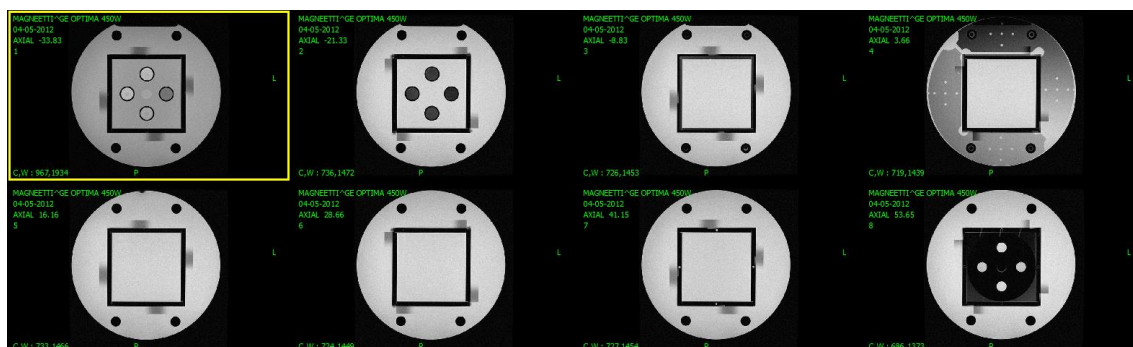
KUVA 51 5.4.2012 otetut laadunvarmistuskuvat, jolloin leikkeet eivät ole kohdallaan

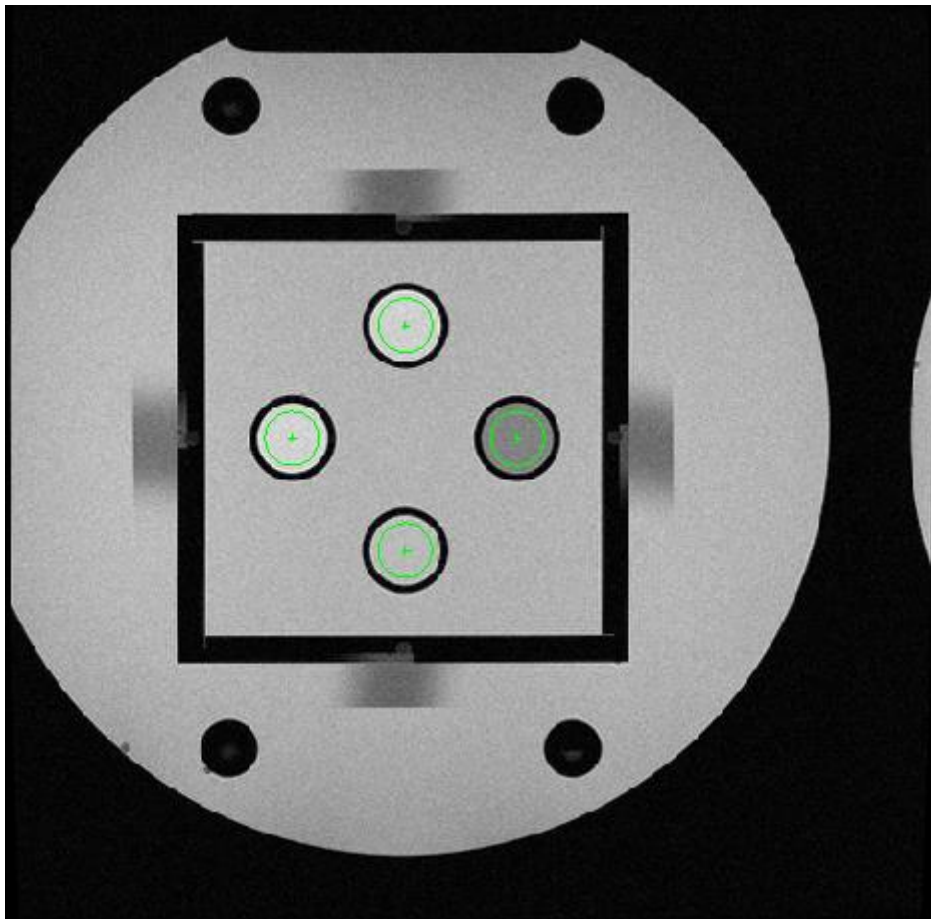
KUVA 53 Ohi sijoitettu laadunvarmistuskuva

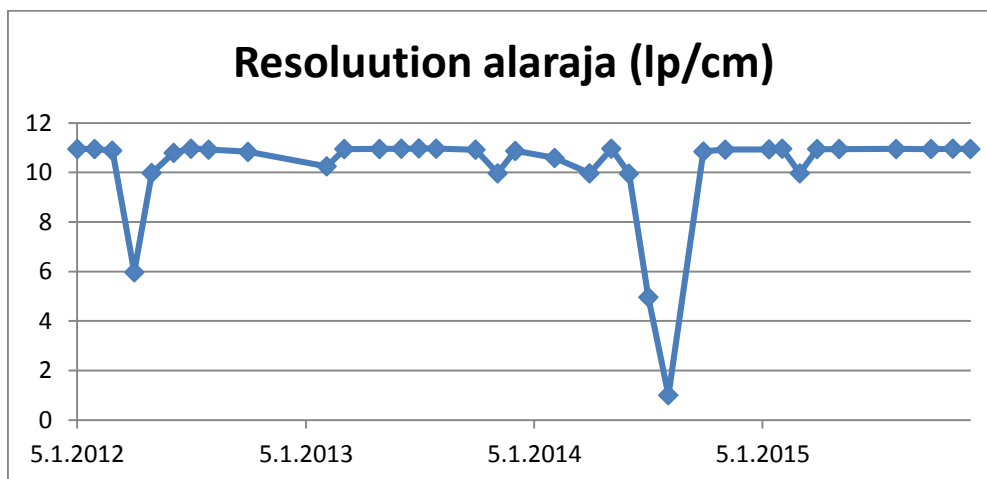
Resoluution alarajassa on kaksi pudotusta: 5.4.2012 ja 3.7 – 7.8.2014, jotka näkyvät kuvassa 47.

KUVA 54 Resoluution alaraja ajan funktiona
